Caracterização multidisciplinar de eflorescências salinas no Mosteiro da Batalha

Multidisciplinary characterization of saline efflorescence in the Monastery of Batalha

Fernando Almeida¹, Rui Moura², Nuno Barraca³, Cristiana Costa¹, Denise Terroso¹, Manuel Matias¹

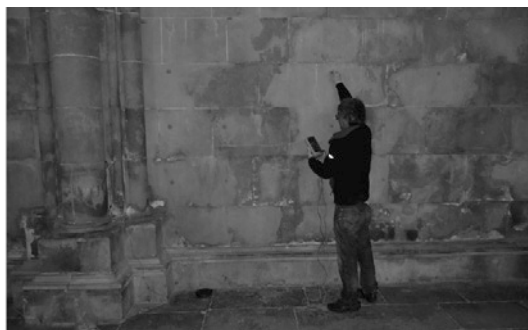
Assim, para este trabalho, foi seleccionada uma parede da igreja do mosteiro, mais propriamente uma parede da secção Sul, a qual apresenta uma série de eflorescências visíveis à superfície (Figura 1).

Figura 1: À esquerda: localização da área de estudo na planta do Mosteiro da Batalha (a vermelho); à direita: aspecto da parede estudada no momento da aquisição dos dados de potencial espontâneo.

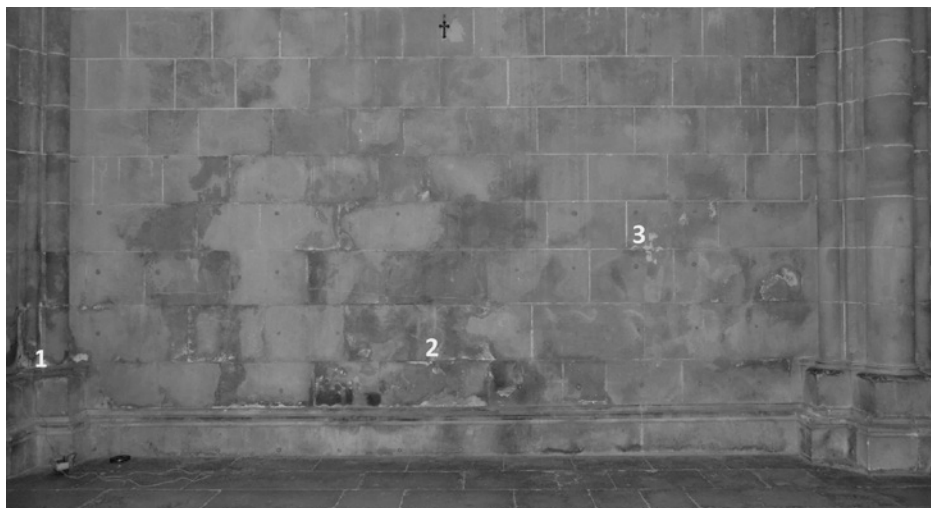
Para o estudo mineralógico das eflorescências foram colhidas 3 amostras na parede de conforme a Figura 3. Este estudo mineralógico foi realizado na fracção total das amostras recorrendo à difracção de Raio-X. Os difractogramas obtidos foram interpretados com base nos ficheiros do JCPDS (Joint Committee for Powder Diffraction Standards) que contém dados estruturais retirados de difractogramas de mais de 2000 espécies minerais padrão. Entre esses dados constam os valores de dhkl correspondentes às diversas difracções ou reflexões, dispostos por ordem decrescente de valor, bem como as intensidades correspondentes às difracções, para além de outros dados informativos. Também foram utilizadas as tabelas do livro editado por Brown e Brindley (1) para identificação complementar dos difractogramas e o software de análise mineralógica da Panalytical.

Figura 3: Localização das amostras colhidas para estudo mineralógico por difracção de Raios-X.

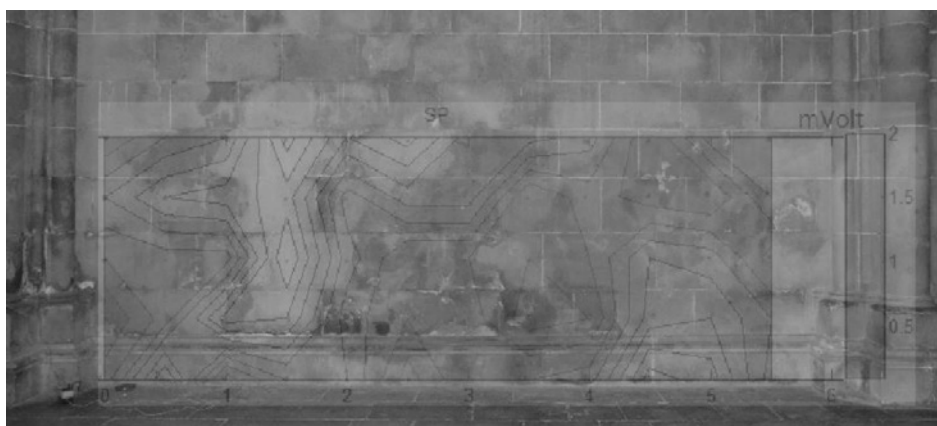
Da aquisição de dados de potencial espontâneo efectuada na parede, foi possível efectuar uma interpolação dos valores da diferença de potencial em toda a parede. Assim na Figura 4 é apresentada uma imagem rectificada da parede sobre a qual foi colocada uma imagem da interpolação dos valores de potencial espontâneo. É possível ver nesta imagem que os valores de potencial variam entre 0mV e 2mV. Os valores mais baixos estão associados a locais onde é patente a presença de eflorescência na parede, enquanto do valores mais elevados de potencial espontâneo correspondem a locais onde a rocha se apresenta sã.

Figura 4: Distribuição do potencial espontâneo na parede sul do Mosteiro da Batalha.

Por outro lado as diferenças de potencial identificadas no mosteiro mostram que as áreas contendo eflorescências salinas visíveis relativamente à referência estão ao mesmo potencial eléctrico. Da mesma forma a rocha sã apresenta uma diferença de potencial de 2mV em relação ao eléctrodo de referencia colocado no local de uma eflorescência.

Estes dados poderão servir como base para trabalhos futuros que visem desenvolver metodologias de remoção das eflorescências salinas presentes no Mosteiro da Batalha baseada na electrocinética.
